## Unterführung Bülach Nord, Bülach

## APT Atelier für Planung und Tragkonstruktion

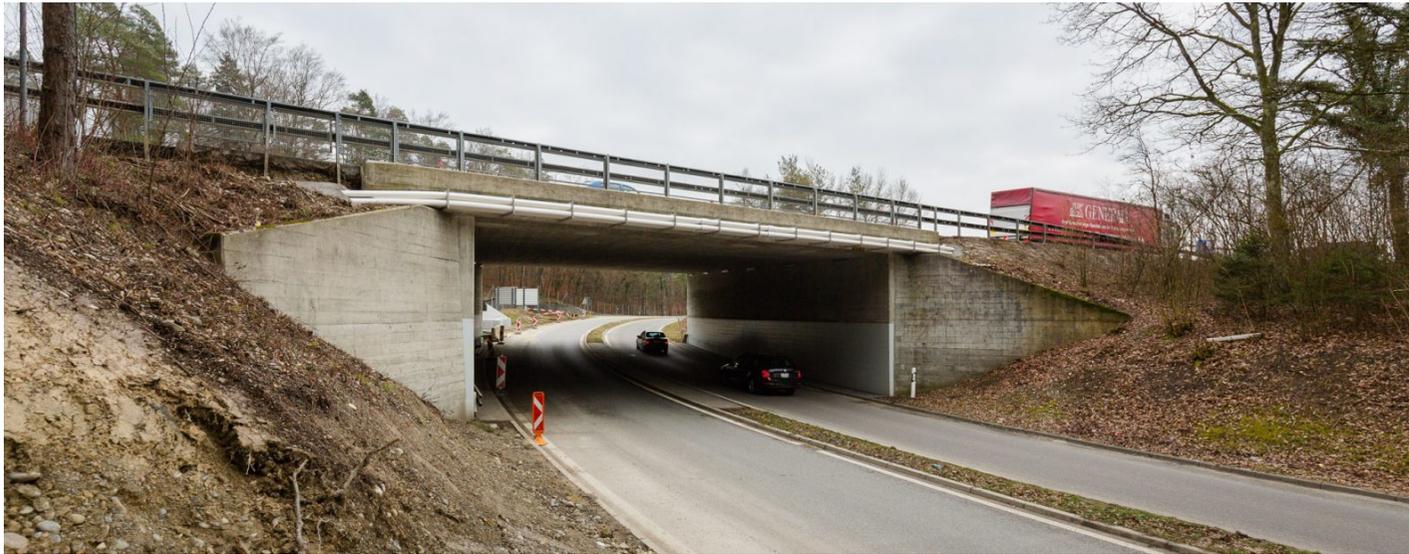
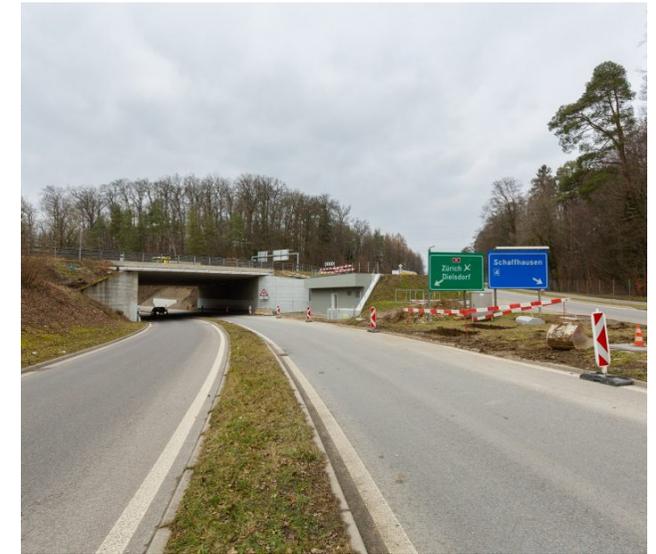
Die Unterführung Bülach Nord auf der Autobahn A1 bei Bülach wurde 1970 als Rahmentragwerk in Massivbauweise erstellt. Bei der Brückenunterseite wurden mehrere Schwindrisse festgestellt. Auf der Brückenunterseite gab es einen Anfahrschaden und auf der gesamten Brückenunterseite und im Bereich der Belagsentlüftungsrohre waren Fliessspuren vorhanden. Bei den Widerlagerwänden lag der Chloridgehalt im Bereich des Wandfusses über dem Grenzwert. Das Bauwerk wurde in zwei Etappen instandgesetzt. In der ersten Etappe wurde die Oberseite des Brückenbauwerks mit einseitiger Verkehrsführung der Autobahn saniert. In der zweiten Etappe wurden die Widerlagerwände und die Unterseite der Unterführung saniert.

Der bestehende Belag und die Abdichtung auf der Unterführung wurden entfernt und lokale Betonsanierungen durchgeführt. Anschliessend wurde die Abdichtung, in der Fahrbahnmittte ein neues Bankett mit Leitplanken und der Belag neu erstellt. Die Widerlagerwände wurden im Fussbereich freigelegt

und eine flächige Betonsanierung ausgeführt. Anschliessend wurden die Widerlagerwände gereinigt und im unteren Bereich hydrophobiert, die Foundationsschicht wiederhergestellt und das Bankett in Beton erstellt. Bei der Untersicht wurden lokale Betonsanierungen durchgeführt.
